## „MENAGEMENTUL RISCULUI LA INUNDAȚII ÎN BAZINUL RÂULUI SUCEAVA, JUDEȚUL SUCEAVA”

# MEMORIU DE PREZENTARE

**Faza S.F.**

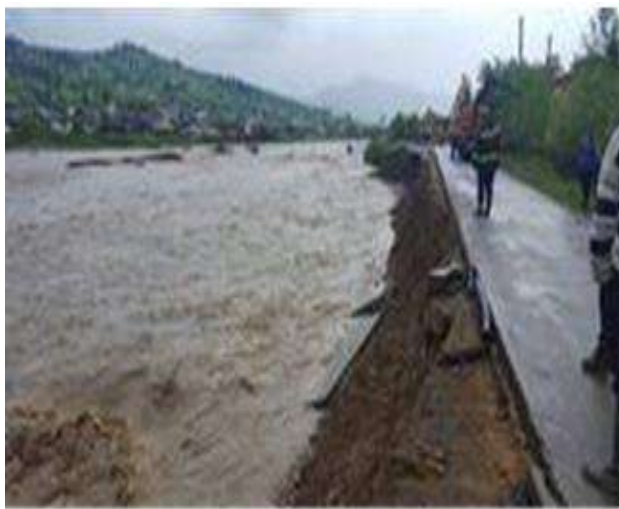
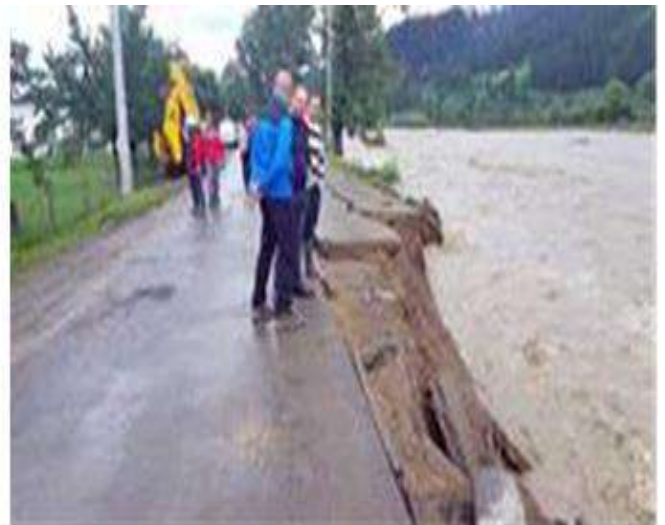
*Infrastructura de transport cu risc de surpare*

În cazul infrastructurii de transport, al doilea mecanism se manifestă prin erodarea terasamentului acolo unde există un terasament al cărui taluz este expus la eroziune (vezi figura)

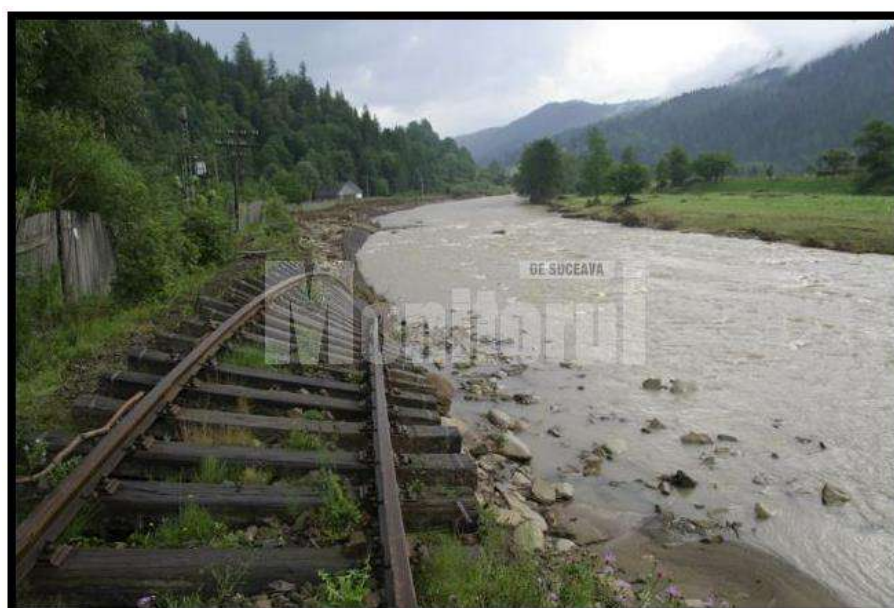
*Terasament cale ferată pe sectorul superior al văii Suceava*

Această disproporție pe categorii se explică nu doar prin valoarea mare a receptorilor infrastructurii de transport ci și prin gradul ridicat de afectare indus de acest al doilea mecanism prin eroziune laterală și afuieri, însoțit uneori de prăbușirea întregului terasament, în special pe sectorul superior al văii Sucevei, ca în figura surprinsă în zona Brodina, după inundația din iulie 2008.

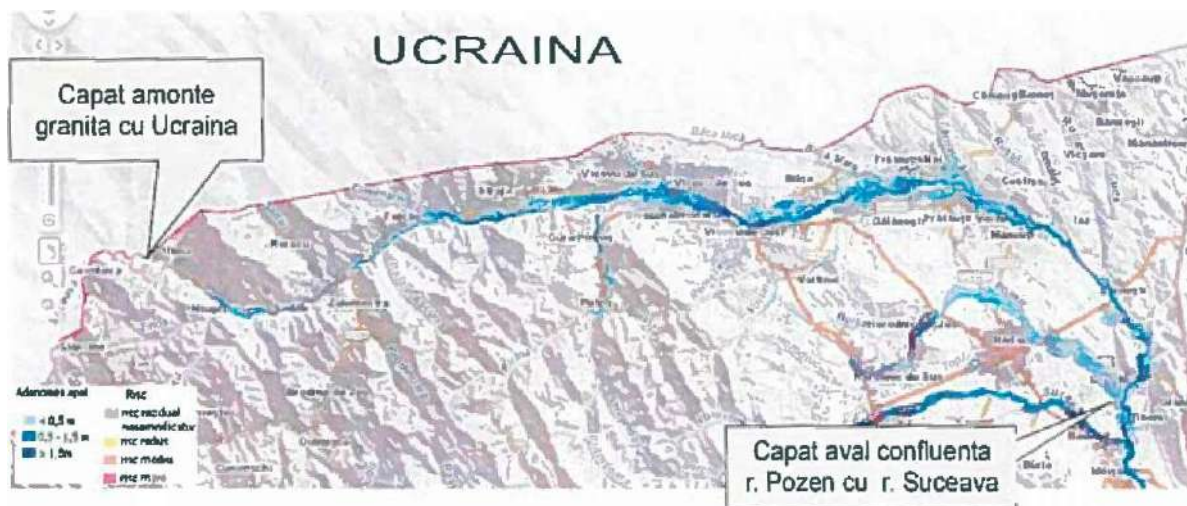
*Zona de interes a proiectului.*

În conformitate cu Certificatul de Urbanism nr. 23 din 23.03.2020 emis de către Consiliul Județean Suceava, județ Suceava (anexat), este identificat în planurile anexate Certificatului de Urbanism.
